Comune di Arese

**Documento semplificato del
rischio idraulico comunale**
*ai sensi del regolamento regionale 7/2017,
art.14 comma 1*

Relazione

Novembre 2019

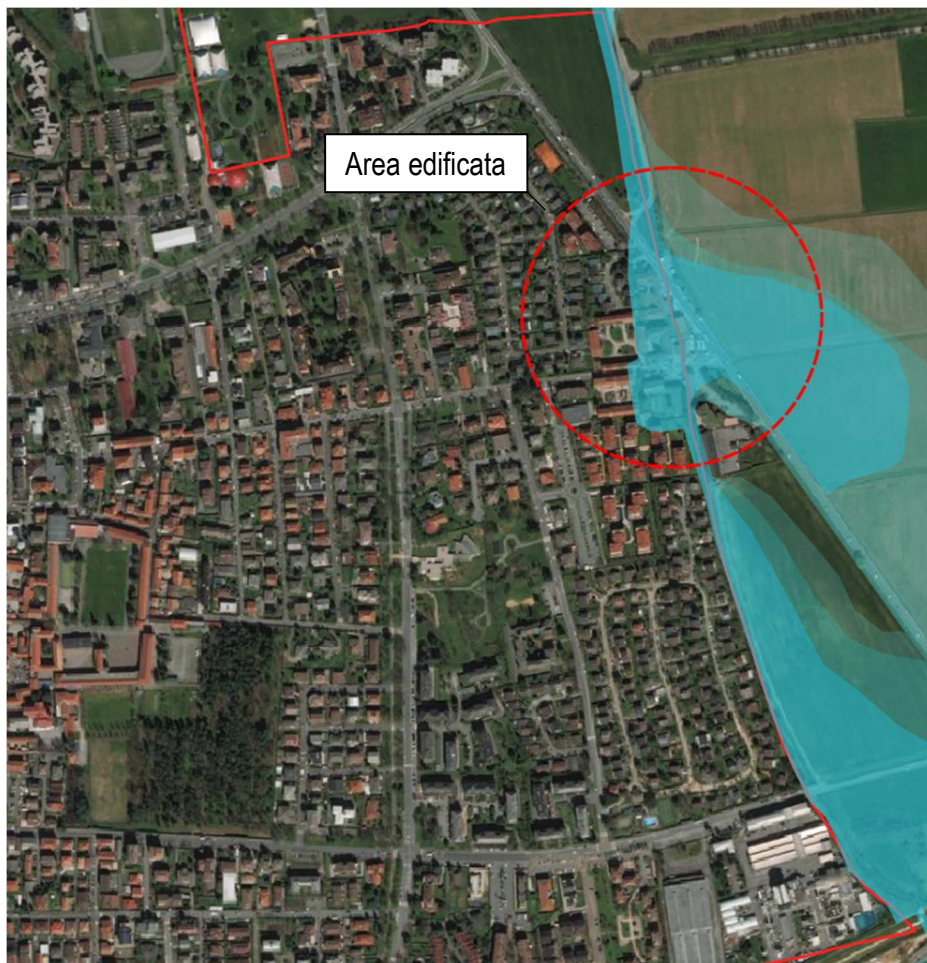
Le aree di esondazione del Torrente Guisa costeggiano il confine est del Comune di Arese, occupando principalmente il territorio di Bollate (MI).

Figura 2 - Area di esondazione del Torrente Guisa da PGRA.

Come indicato nella tavola 2A, che descrive le problematiche di tipo idraulico, all'interno dei confini comunali si è individuata una sola area edificata e potenzialmente soggetta ad allagamento per fenomeni di esondazione del Torrente Guisa (v. Figura 2). Una seconda area di potenziale esondazione è ubicata a sud del Comune ed interessa un breve tratto dell'Autostrada A8.

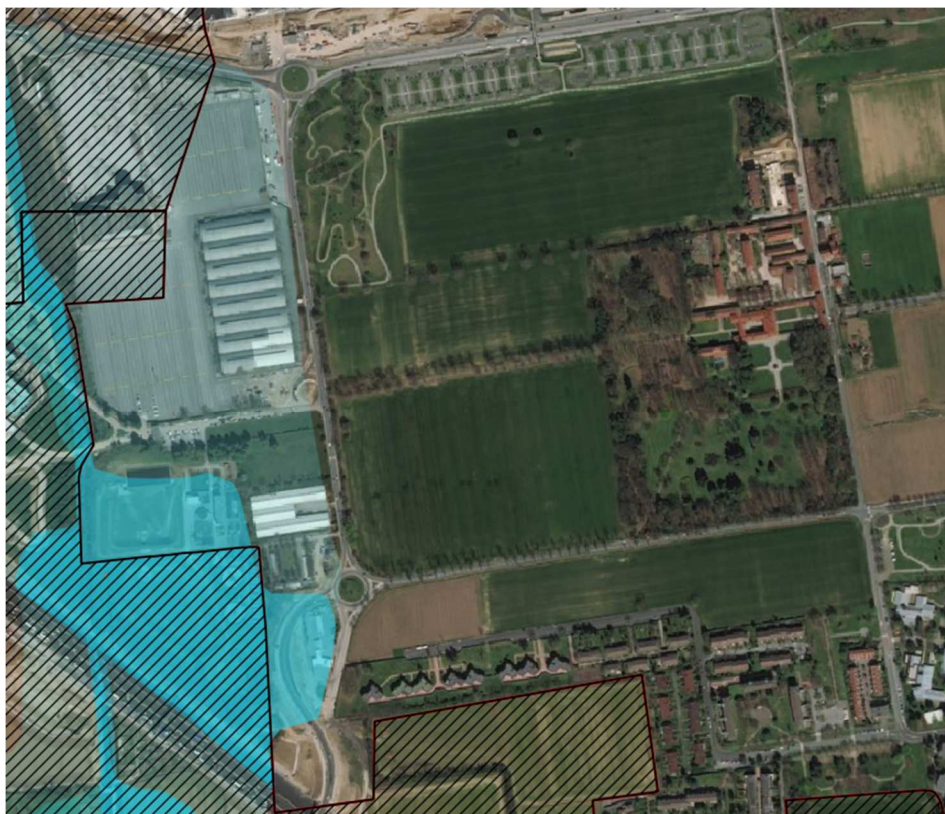
Come evidenziato in Figura 3, le aree di pericolosità idraulica dovute a esondazione del torrente Lura fiancheggiano a Ovest il confine comunale, ma solo in piccola parte interessano il Comune di Arese.

Figura 3 - Area di esondazione del Torrente Lura da PGRA.

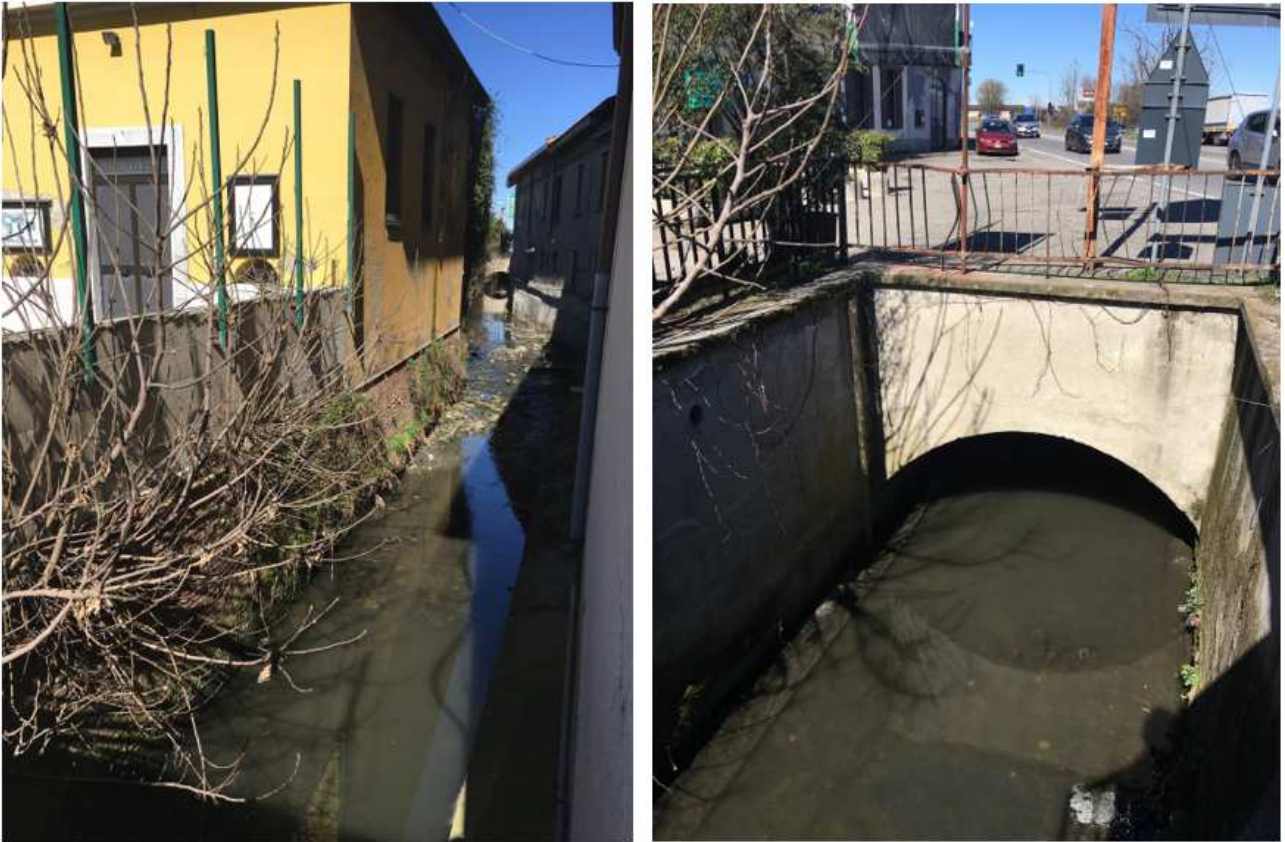
Figura 6 - Tratto parzialmente tombato del Torrente Guisa, soggetto a parziali ostruzioni da vegetazione.

Con funzionamento in pressione dei tratti tombati, gli allagamenti possono verificarsi anche significativamente più a monte dei tratti di eventuale ostruzione, o causare fuoriuscite da pozzetti di ispezione in tratti dove non è percepibile la presenza del corso d'acqua perché interrato. Per tale ragione questa problematica è ritenuta meritoria di considerazione.

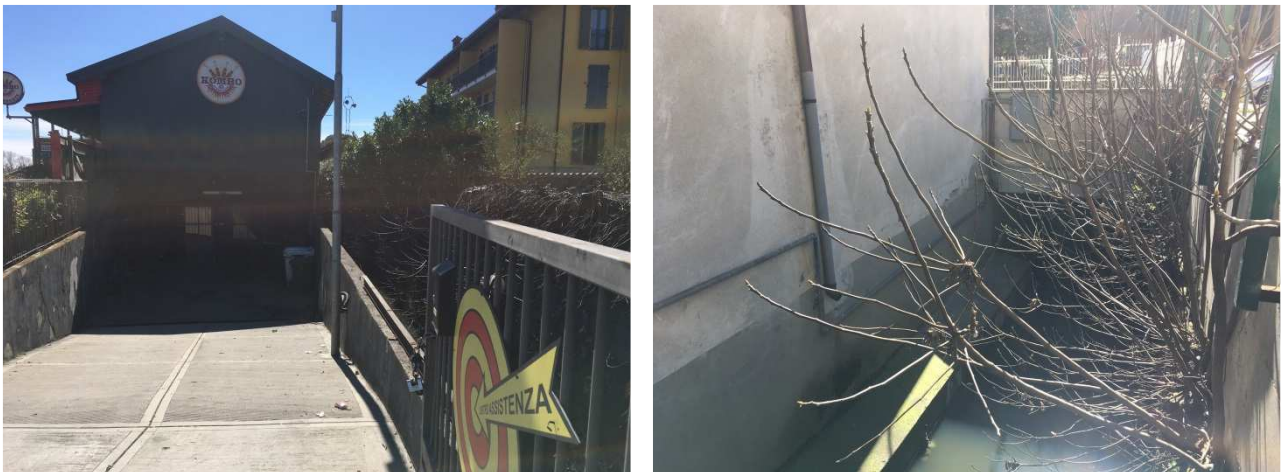
Figura 7 – Attività artigianale in sponda sinistra del torrente Guisa (sx); imbocco tombinatura di valle (dx).

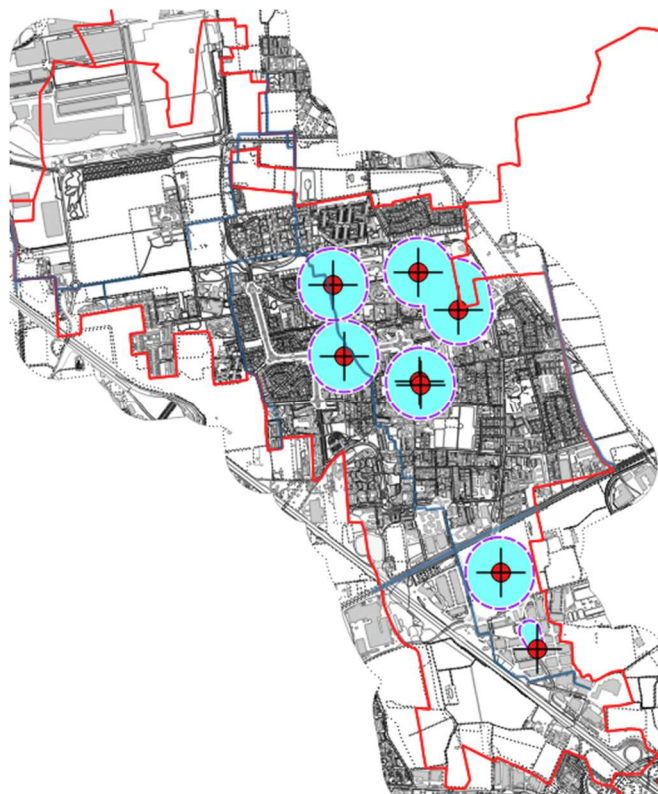
Figura 8 – Aree di rispetto (in azzurro) per i pozzi a uso idropotabile.

Nel PGT sono stati definite come vincoli di polizia idraulica fasce di rispetto di 10 m applicate ai Torrenti Guisa e Lura e al CSNO, e di 5 m al reticolo minore di competenza dei Consorzi di Bonifica. Inoltre si è tenuto conto delle fasce di rispetto dei pozzi ad uso idropotabile, come specificato nel capitolo 2.1.3, la cui rappresentazione è indicata in Figura 8.

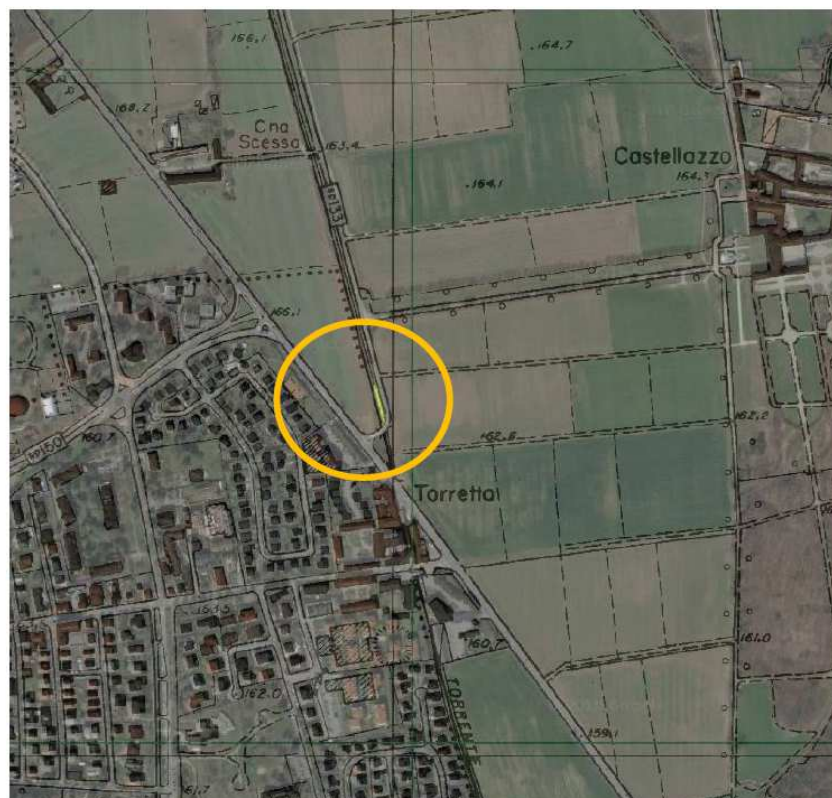
Figura 17 - Planimetria del tratto interessato dall'intervento.

Tale intervento strutturale è stato introdotto nel presente Documento Semplificato con la codifica IS01.

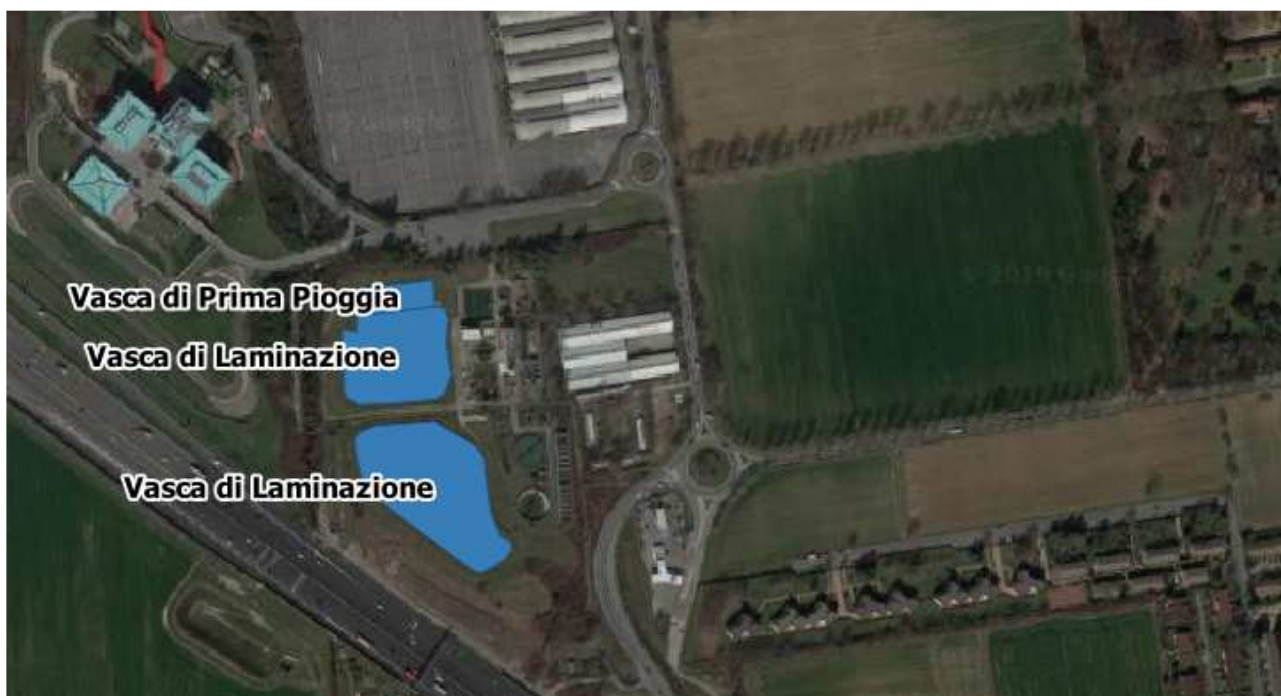
Figura 18 - Planimetria delle tre vasche di recapito per l'area intercomunale ex Alfa Romeo.

OBJ_ID	ID Problematiche	Descrizione
IS02	Po15	Vasca di laminazione e prima pioggia per disconnessione dell'area intercomunale ex Alfa Romeo

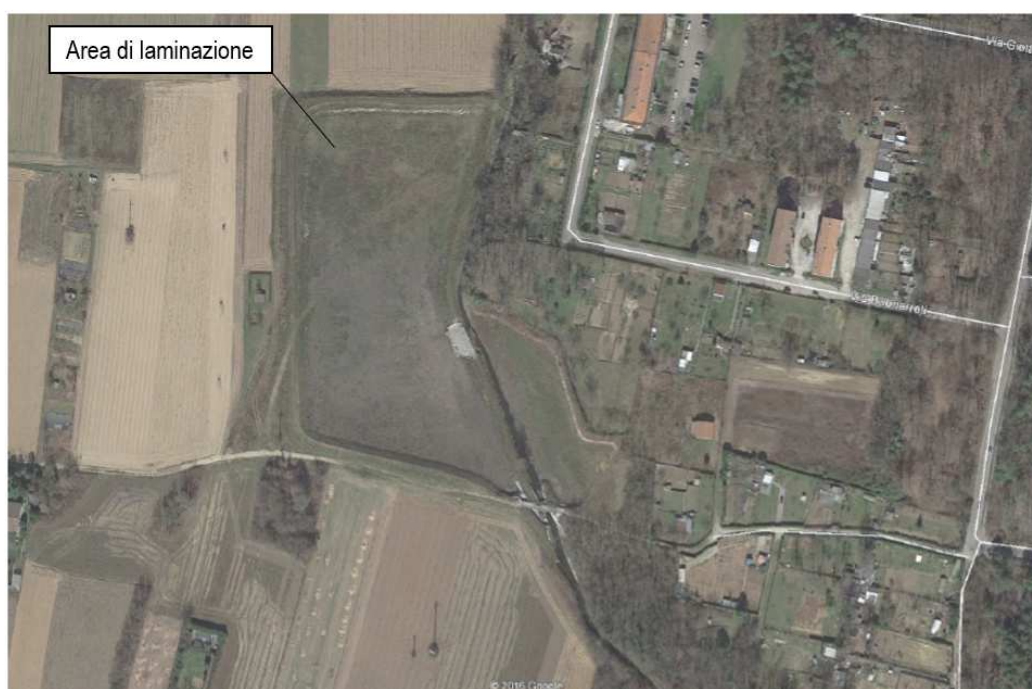
L'area di laminazione di Cesate, rappresentata in Figura 20, è costituita da due volumi di accumulo realizzati per mezzo di arginatura dei terreni adiacenti. Il volume di invaso complessivo è pari a circa 30.000 m³.

Il bacino in sponda destra, posto in derivazione rispetto al torrente Guisa, ha le seguenti caratteristiche: superficie pari a circa 20.000 m², quota degli argini pari a 200,55 m s.m. e quota dello sfioratore superficiale pari a 199,44 m s.m.. L'alimentazione del bacino in sponda destra avviene per tracimazione della soglia di sfioro laterale.

Il bacino in sponda sinistra, posto in linea rispetto al torrente Guisa, ha le seguenti caratteristiche: superficie pari a circa 4.000 m², quota degli argini pari a 200,55 m s.m., quota dello sfioratore di superficie pari a 199,44 m s.m. L'alimentazione del bacino in sponda sinistra avviene per tracimazione della sponda sinistra dell'alveo inciso del torrente Guisa, caratterizzata da una quota pari a 198,50 m s.m. (50 cm al di sopra della quota di fondo alveo).

Figura 20 - Foto area dell'area di laminazione di Cesate.

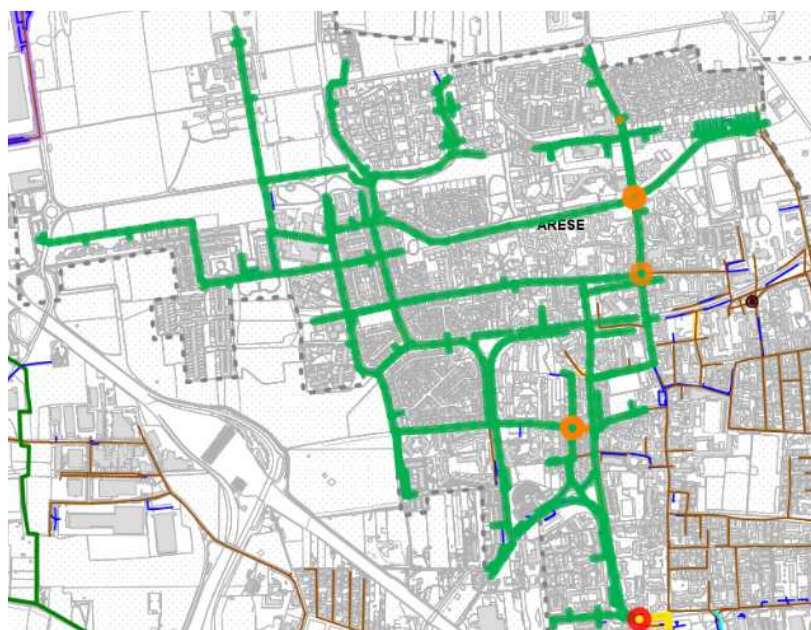
Il più significativo manufatto sfioratore della rete fognaria di Arese è il n.1266 che recapita nel Fontanile Morganda. In particolare la Figura 23 rappresenta lo schema planimetrico della rete afferente allo sfioratore considerato, dotata di uno sviluppo di circa 19.283 m.

Figura 23 - Planimetria della rete fognaria afferente allo sfioratore n.1266.

La scarsa capacità ricettiva dei corpi idrici superficiali invita alla realizzazione di interventi di laminazione delle acque meteoriche raccolte, secondo le previsioni di legge, come già indicato dal gestore negli interventi a piano di investimento.
