AREA VIA MONTEGRAPPA/VIA MARCONI MAPPALE 135 ARESE (MI)

INDAGINE AMBIENTALE PRELIMINARE

giuspi50@inwind.it	P.L. INDUSTRIALE PRATICA SUPER DIA LOTTO B VIA M.TE GRAPPA ANGOLO VIA MARCONI	
	INDAGINE GEOGNOSTICA RELAZIONE GEOLOGICO - TECNICA	
Allegato A3)

Rilievo plani-altimetrico dei punti relativi alle prove penetrometriche effettuate

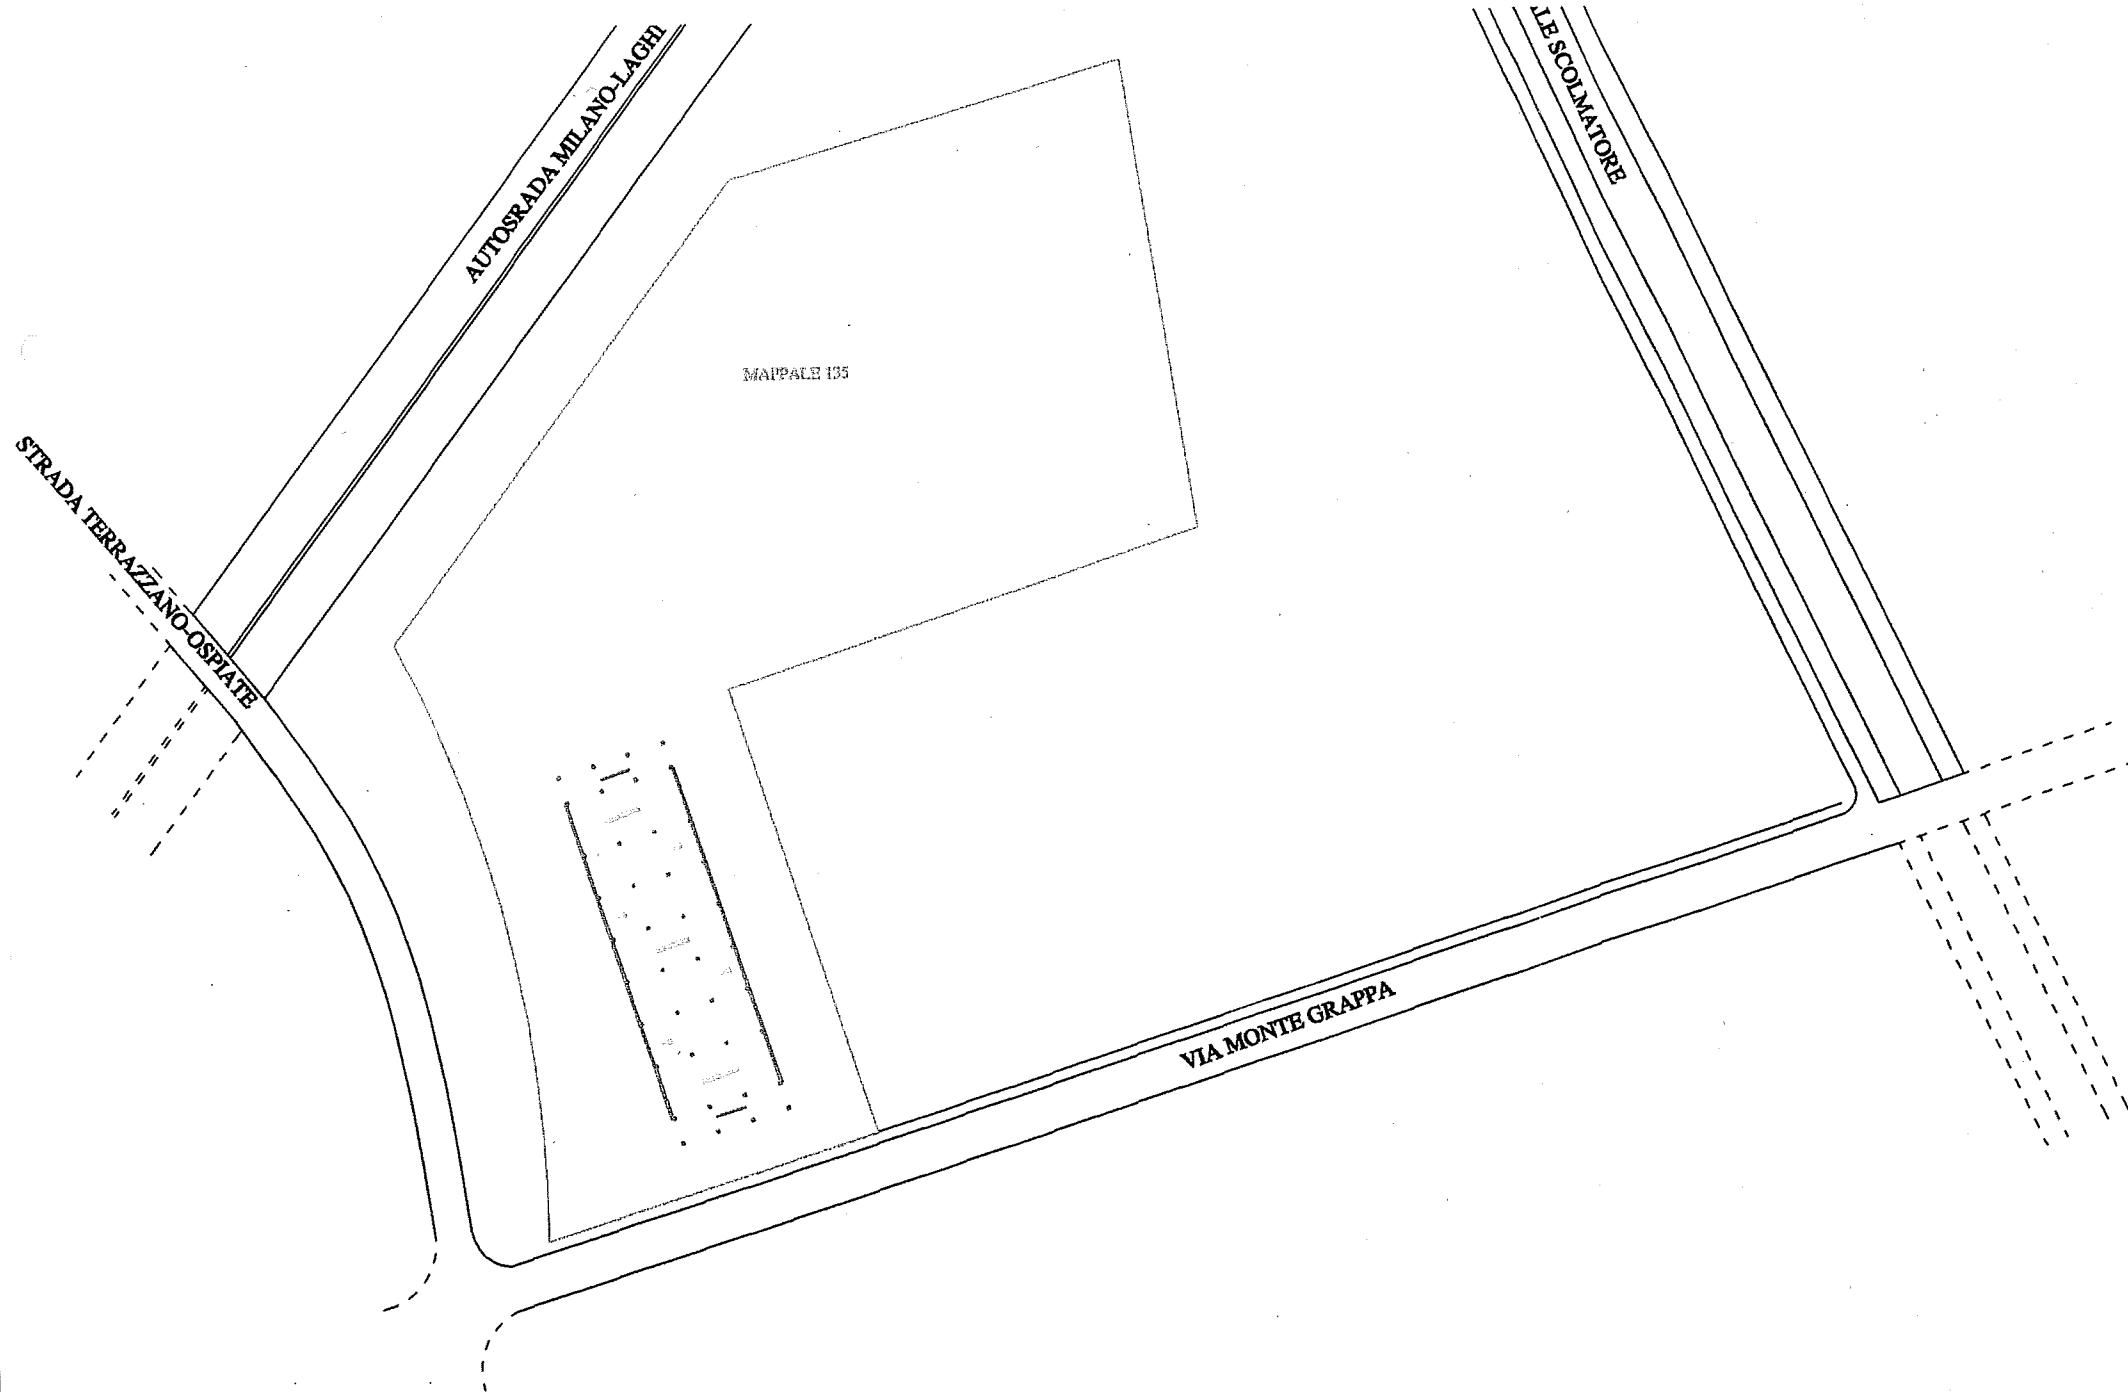
LEGENDA	
	CAMPIONI PRELEVATI CON BENNA
	TRINCEE
	FONDAZIONE PLINTI

- ✧ effettuazione di prelievo di campioni di terreno n. 4 (allegato II D.M. 471/99) tramite benna alla profondità di 2-3 m con la denominazione seguente: 1B, 2B ,3B, 4B.
- ✧ esecuzione di 3 trincee alla profondità di 2-3 m di larghezza 1 m e 10 m di lunghezza (allegato 9).

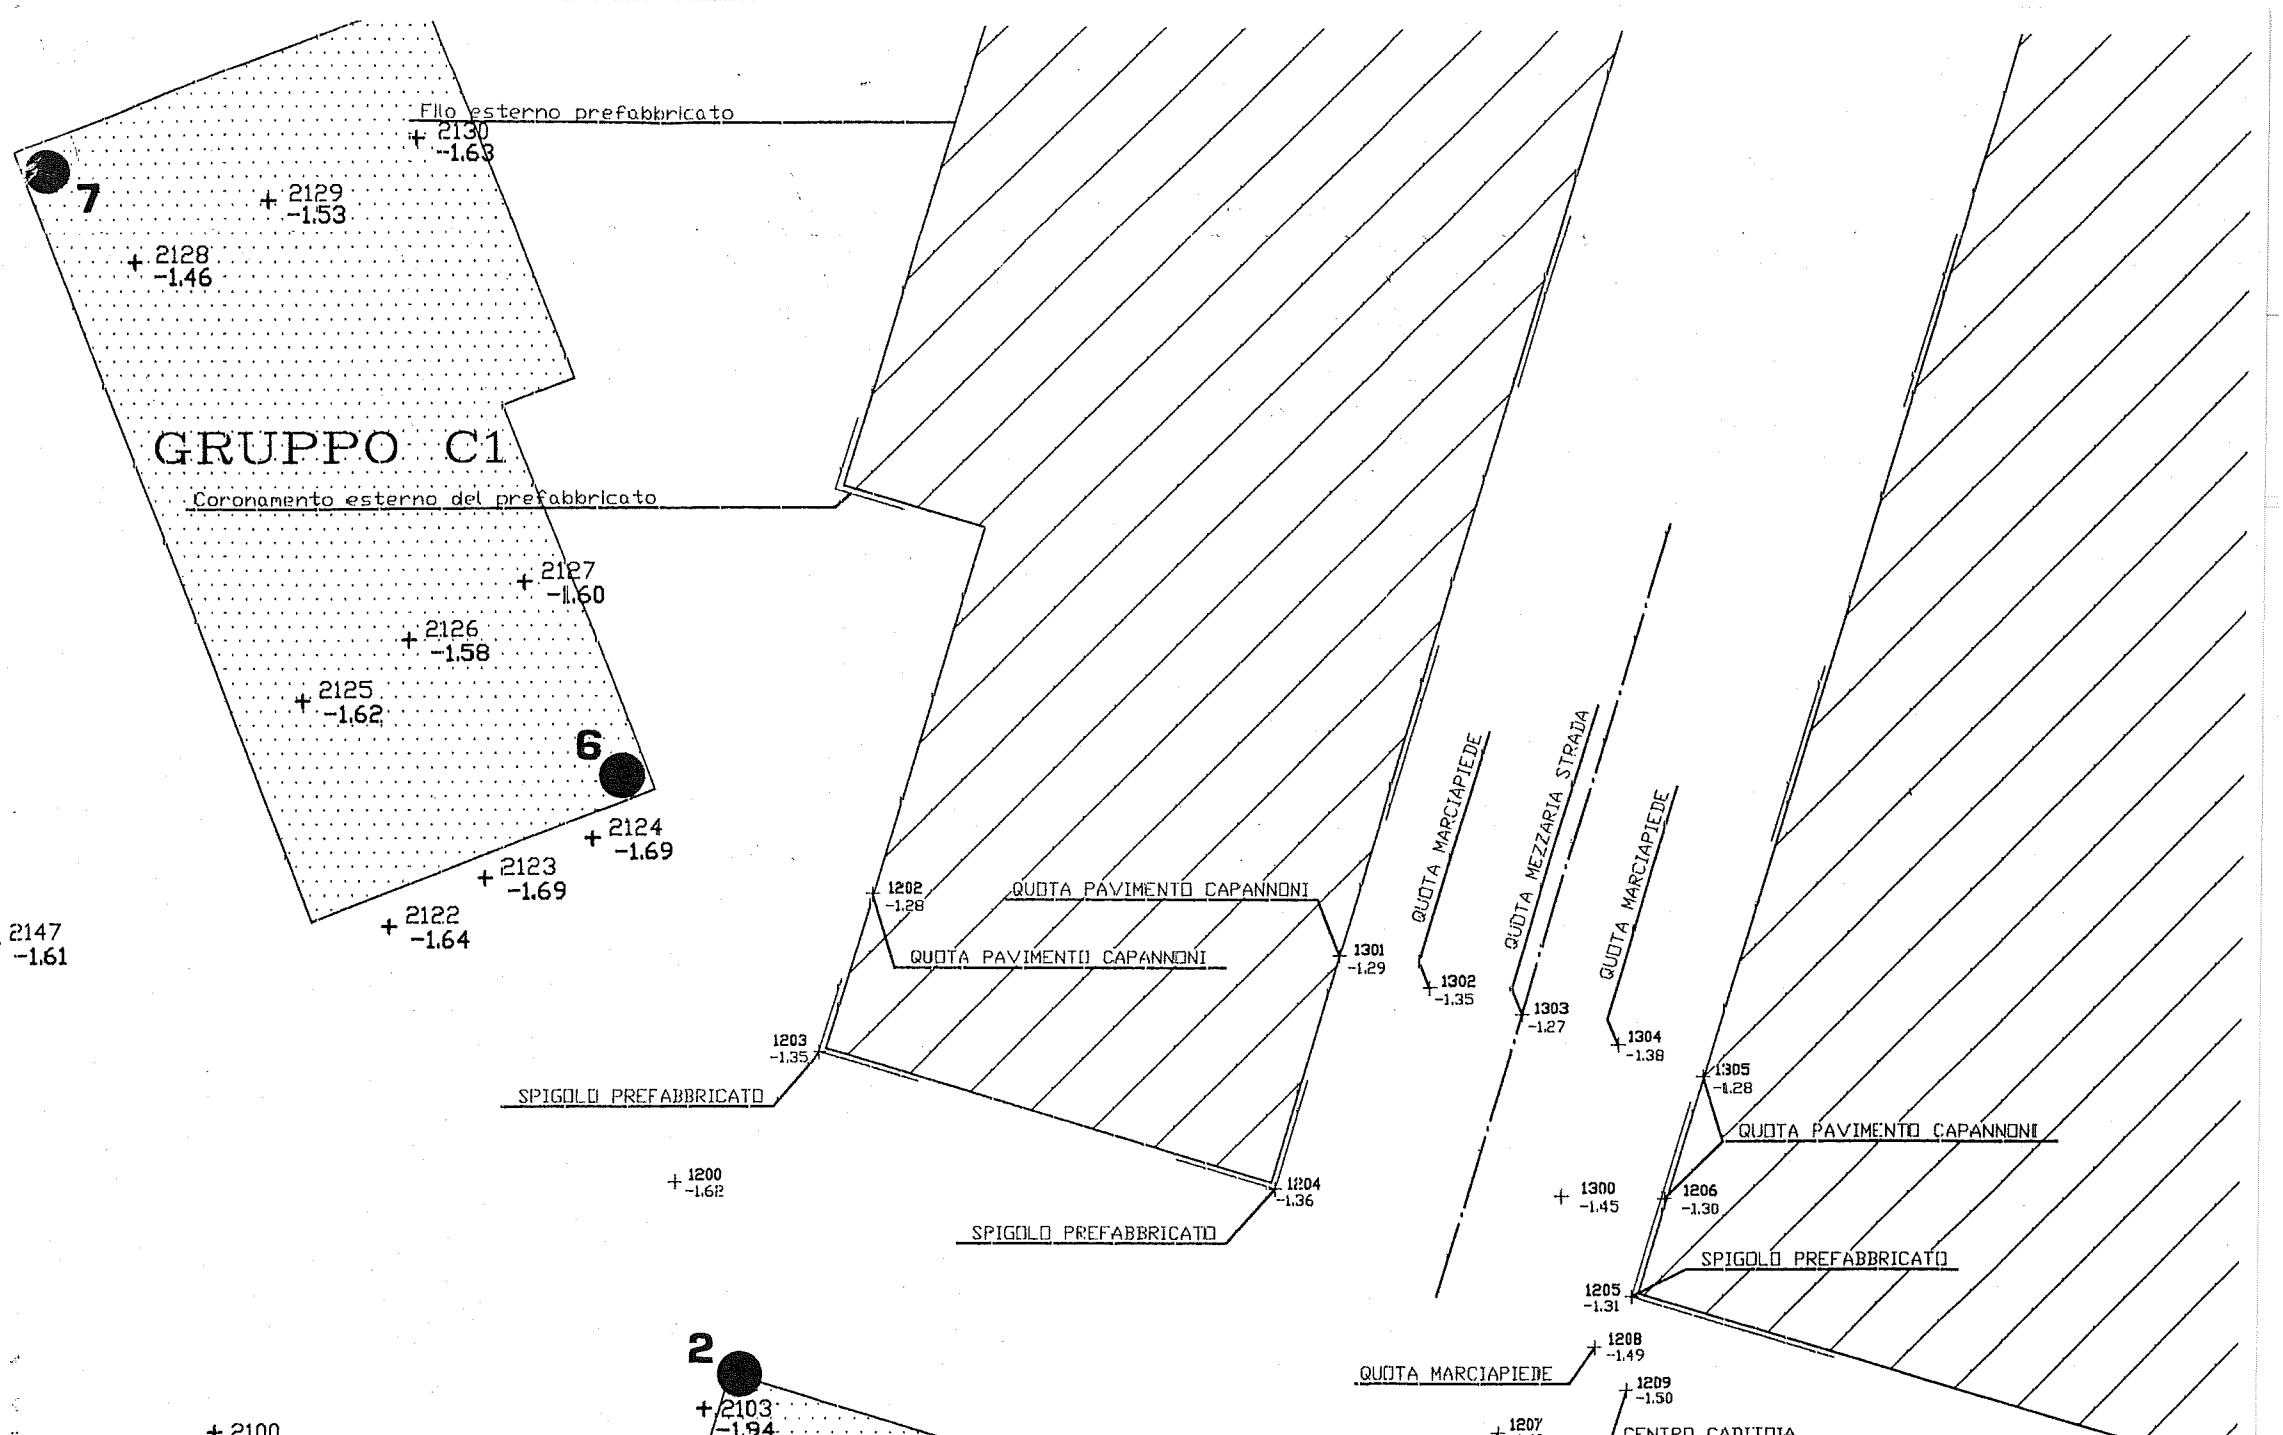
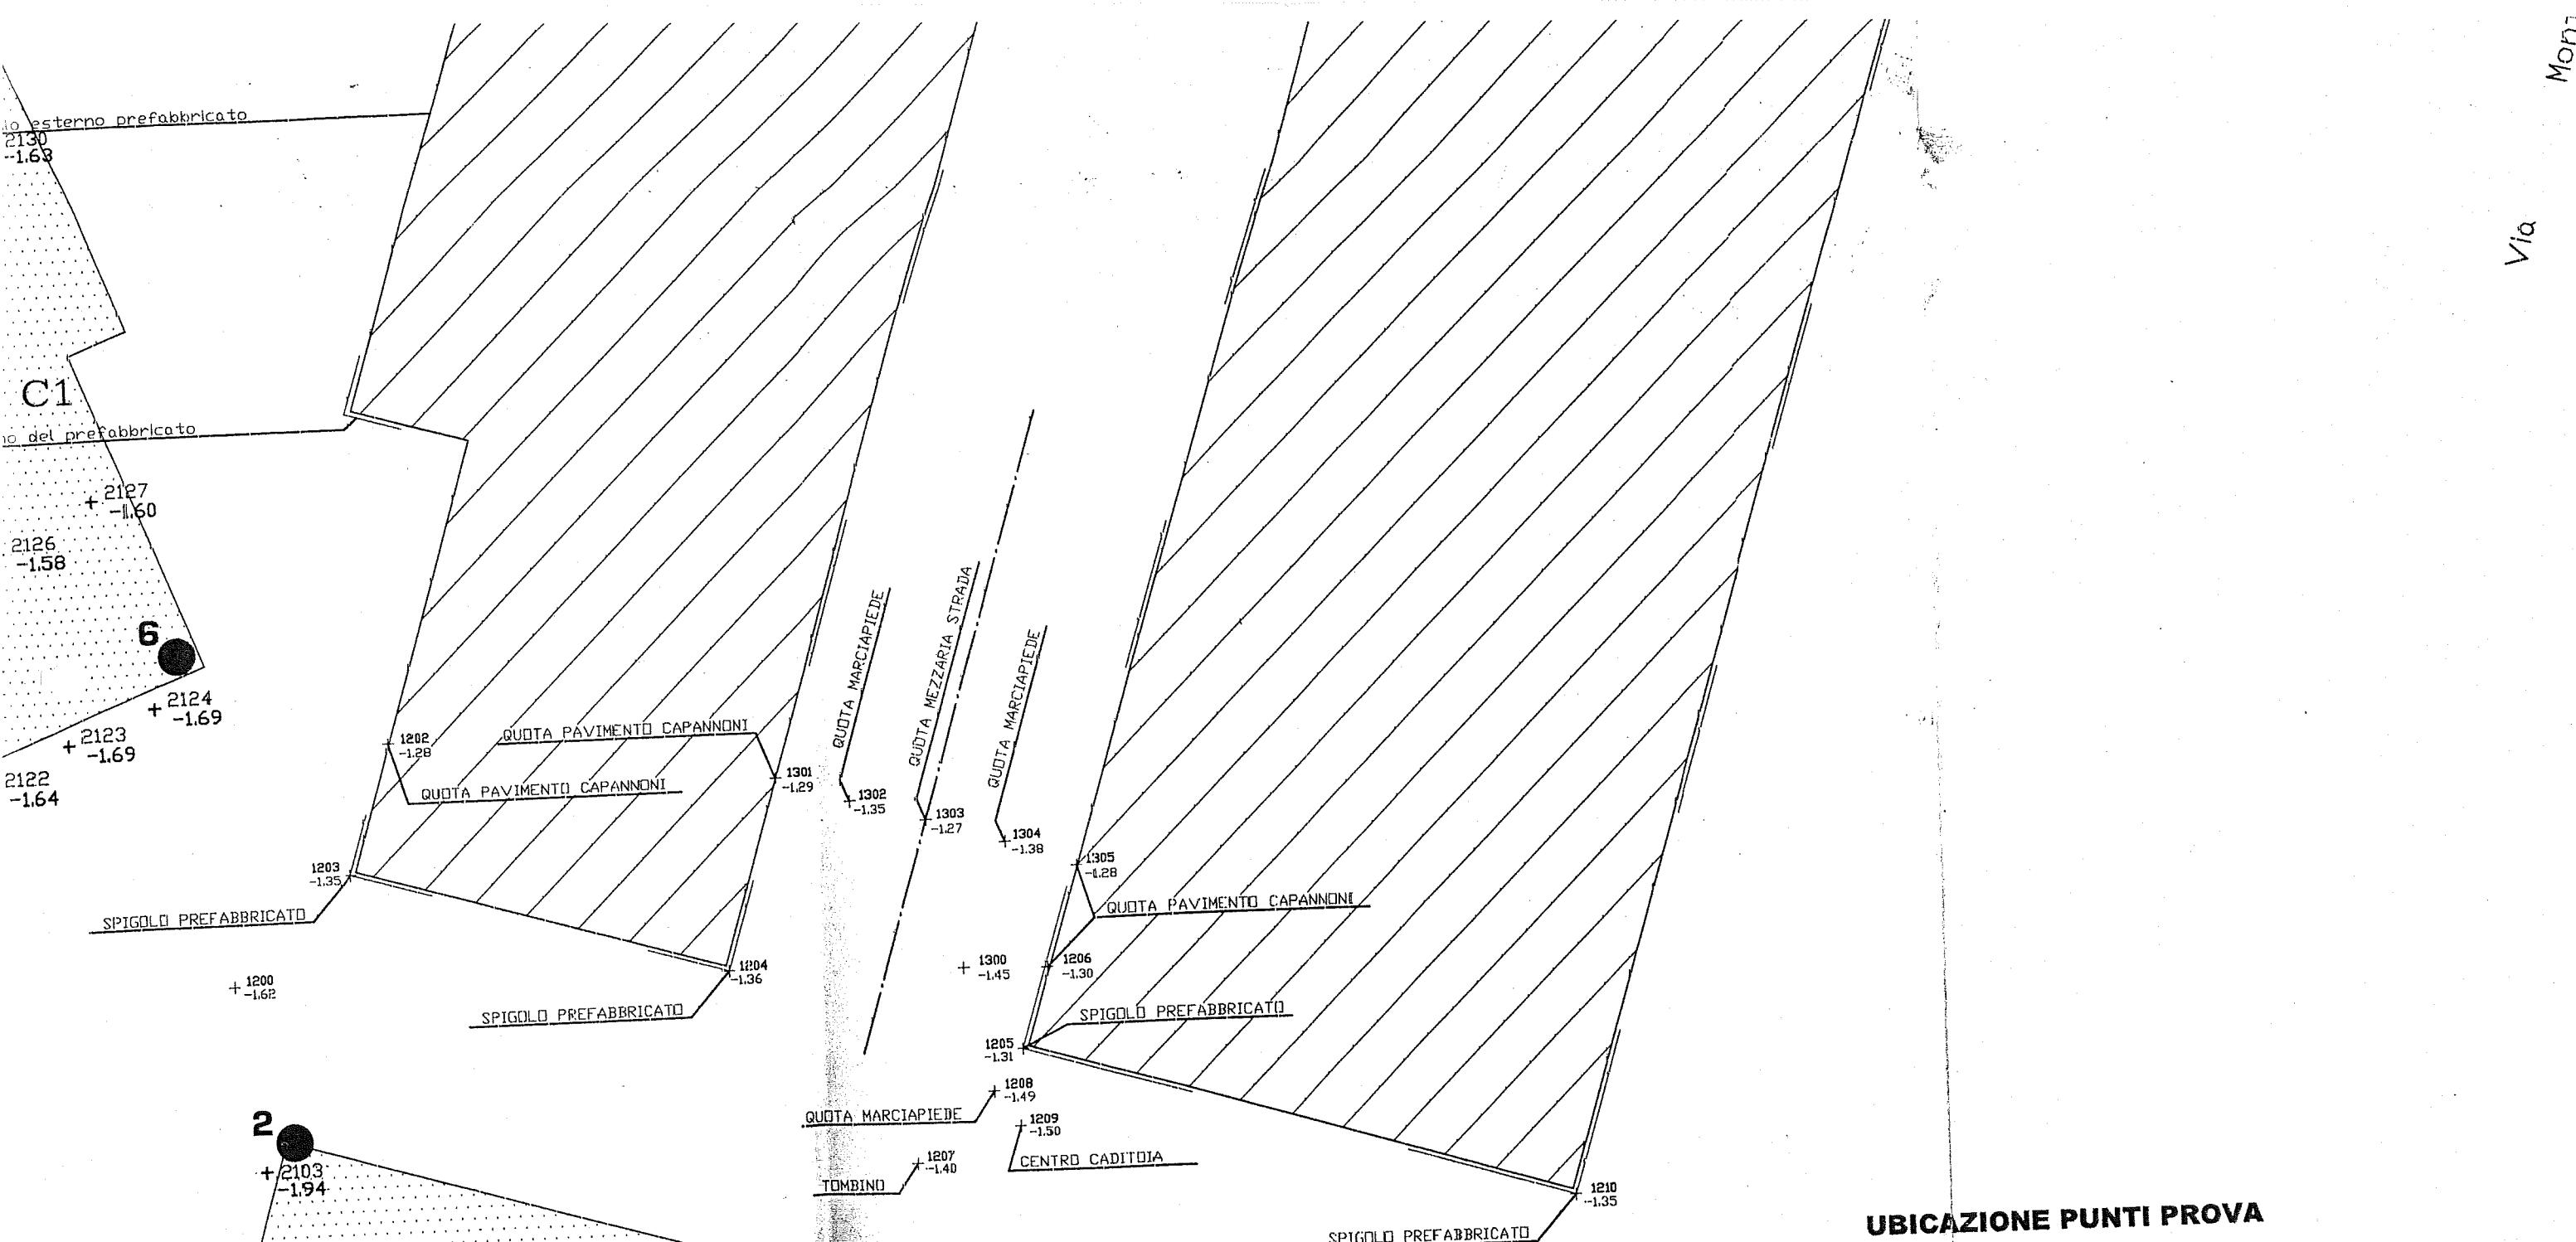
UBICAZIONE PUNTI PROVA

- S1** ■ - SONDAGGI
- 1** ● - PROVE PENETROMETRICHE
